第2回 アフリカの水勉強会

熊本地震現地ルポ ～震度 7、2 連発の衝撃～

ミャンマー国
ヤンゴン市開発委員会(YCDC)
水道事業運営改善プロジェクト

WaQuAC-NET 会報 第 30 号

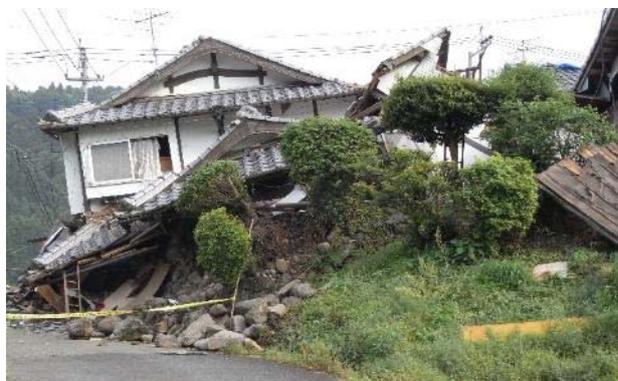
倒壊した建物が地震動の激しさを物語る
(益城町小谷地区)

様々なことがこれまでの「定型」を覆す地震だっただけに、被害の発生がこれまでと大きく異なる点があった。それは、14 日夜の揺れで持ちこたえた構造物が、16 日の本震で耐えられず、多くが倒壊したということである。

耐震設計の考え方が改定され、新たに「レベル 2」という設計思想が導入され、「重要な構造物は損傷が軽く、修復もすぐにはできる」ことが持つべき耐震性能であるとされた。しかし、熊本地震では最初の地震動に耐えることができた施設や住居も、2 度目に襲った本震で倒壊する被害を受け、被害が拡大する原因になった。

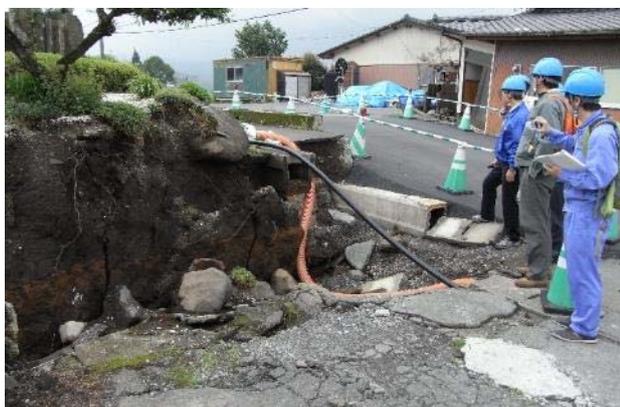
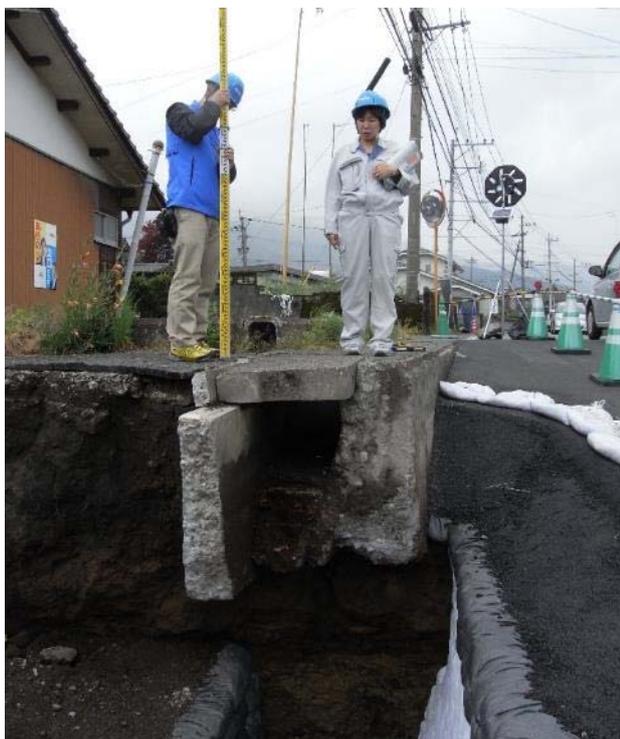
(上 2 枚)阿蘇市狩尾地区に現れた地表断層。県道 175 号線を横断し、幅約 40～50m、上下変位(陥没量)1.6～2.1m、断層延長は 1km に及ぶ

熊本地震における活断層の動きが、如何に凄まじいものだったかを表わしている現場があった。阿蘇市の狩尾地区がそれである。熊本市の中心から東北東へ直線で約42km余り。県道175号線を横断し、幅40~50mの断層が、延々と1kmにわたって現れている。この断層は地震発生から早い時期に、ツイッターで“つぶやき”があり、現在もWeb上に投稿画像がある。現地を訪れた5月7日時点では、通行を確保するため、アスファルトで舗装された坂道状になっていたが、地震直後の投稿画像を見ると、道路がまるで巨大な斧でそぎ落とされたような状態で、梯子がかけられていた様子が分かる。陥没量は1.6~2.1m。県道に面した住宅は発生当時そのままの状態、建物の一部が空中に浮きあがっていた。この地区ではPVCが布設されており、当然、継手は抜け落ちていた。住宅への給水は、黒ポリ管による仮設管で行われていた。

断層は農地を横切り、乙姫川にかかる萱原橋に至り、橋に添架されていた配水管、口径 80mmの鋼管が抜け落ちていた。

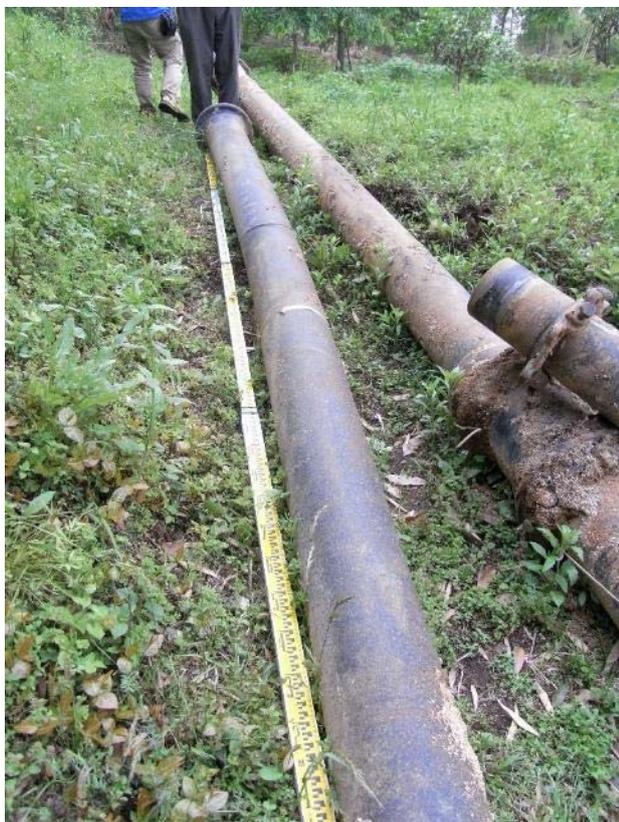
口径200mmと150mmK形ダクタイル鉄管の被害の様相(益城町福田地区)。管体の歪みが、激しい力が加わったことを物語っている

被災地でA形だけでなくK形の継手が離脱しているケースがあったが、設計値を越える力が加わった場合、離脱するのは必然であり、そうした現場においても、ダクタイル管の管体にはまったく損傷がないことにより、ダクタイル鉄管の強靱性が証明されていた、という見解である。耐震継手の異形管については、施工技術が難しい、もっと施工性を良くしてほしいという要望は以前からあり、

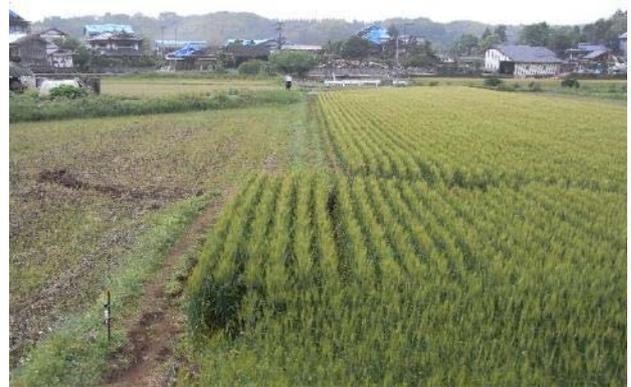
益城町の麦畑に現れた断層。
水平に2mもずれた痕跡がくっきりと残っている

益城町の被災地において、倒壊した住宅が延々と続く地域では、その惨状に目を覆うばかりだ。その益城町で2mの横ずれ場所を見た。何かで掘り起こしたような線が、小高い山の崖から堤のような舗装道路を横切り、麦畑を横切って、ずっと先まで続いている。麦畑は帯状にきれいに刈り取られているかのように見える。それが横ずれの現場だった。地面や道路ではなかなか分からない物が、整えられた麦畑だからこそ、水平のズレがくっきりと表れているのだ。そして、向こうには倒壊した家々が折り重なっていた。

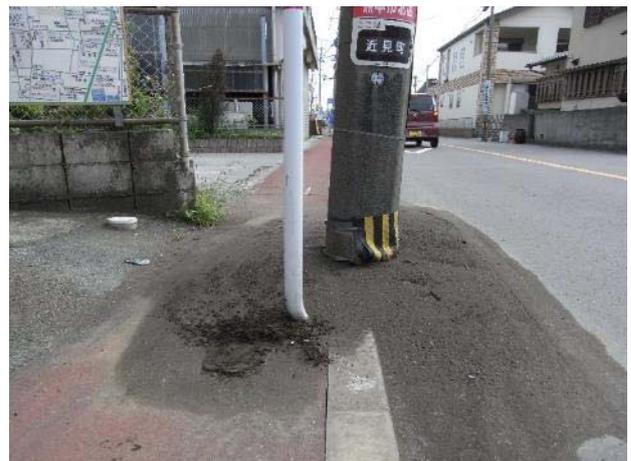
熊本市内東部の液状化の状況。
電柱に巻いた表示の位置で沈み込みの激しさが分かる

熊本市南区の液状化が発生した地域を調査した。発災から3週間が経過していたが、まだ、あちこちに噴砂の跡が残っていた。激しい地震動で建物が倒壊した地域とは異なり、傾いた家屋があるものの、一見、被害は激甚とは見えないが、傾いた家をどう復旧させるのか、それも困難が予想される。液状化ということで、傾いた家や電柱は一定の方向ではなく、引っ張られた方向に傾いている。電柱が垂直に80cm近く沈み込んでいる事例もあった。

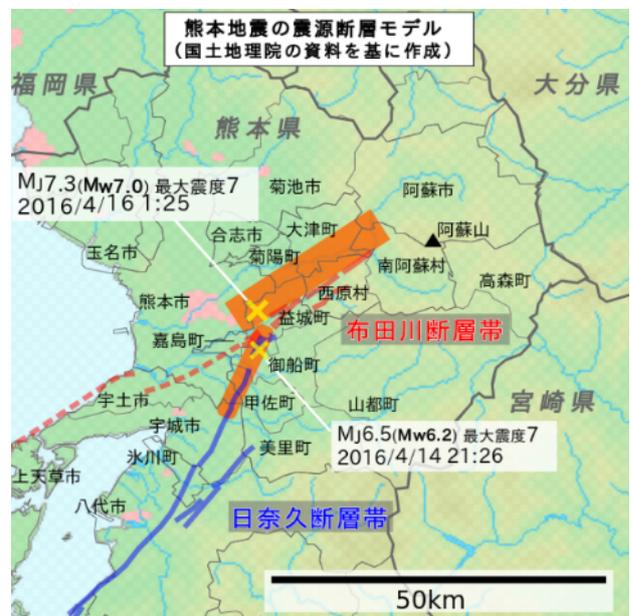
熊本地震の震源断層モデル (ウィキペディア)

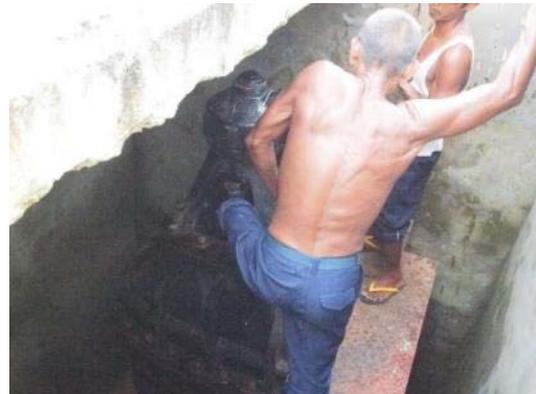
加圧ポンプ場前のバルブ。
各 45 分かけて手作業で開閉する。
